# 广州市黄埔区广州石化“11·27” 火灾事故调查报告

2021年11月27日21时7分许,位于广州市黄埔区石化路550号的中国石油化工股份有限公司广州分公司(以下简称广州石化)催化汽油吸附脱硫装置(又称S-Zorb装置)的反再系统框架4层平台卸剂线发生泄漏着火。事故未造成人员伤亡,直接经济损失24.8万元。

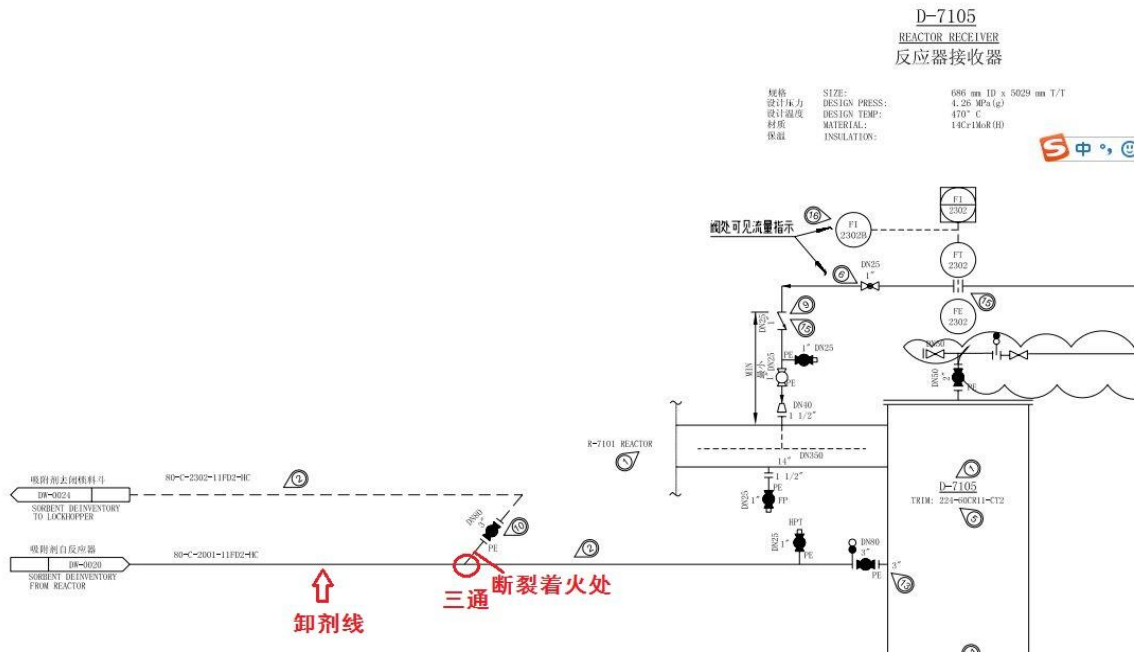
图 2 事故装置卸剂线流程图及三通部位位置

催化汽油吸附脱硫 S-Zorb 装置大修后恢复运行。事故装置卸剂线流程图及三通部位位置见图 2。

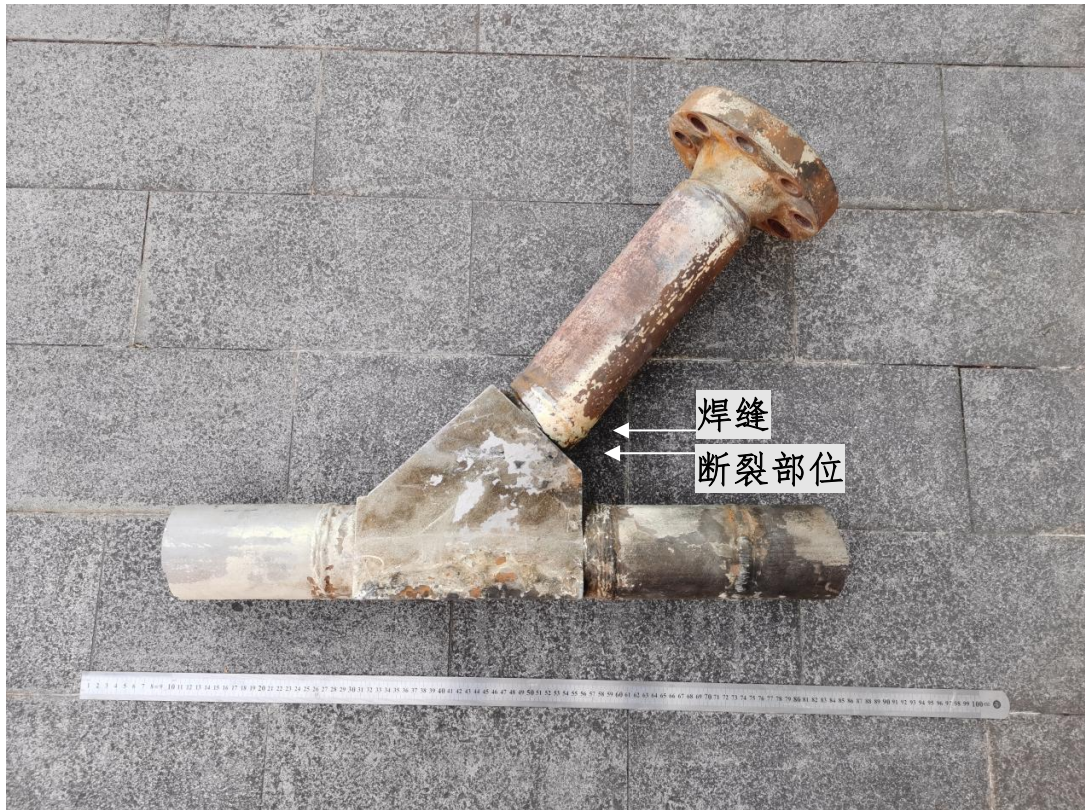
图3 三通部位整体外形

泄漏着火位置为催化汽油吸附脱硫装置反应-再生系统卸剂线四层平台三通部位，该三通发生断裂导致管道内介质泄漏。三通断裂后分为两段，断口部分位置颜色较亮，但存在局部断口位置颜色偏暗。断裂部位位于三通本体的变截面过渡区，开裂源距离焊缝约 20mm。三通部位整体外形见图 3，断口部位见图 4。

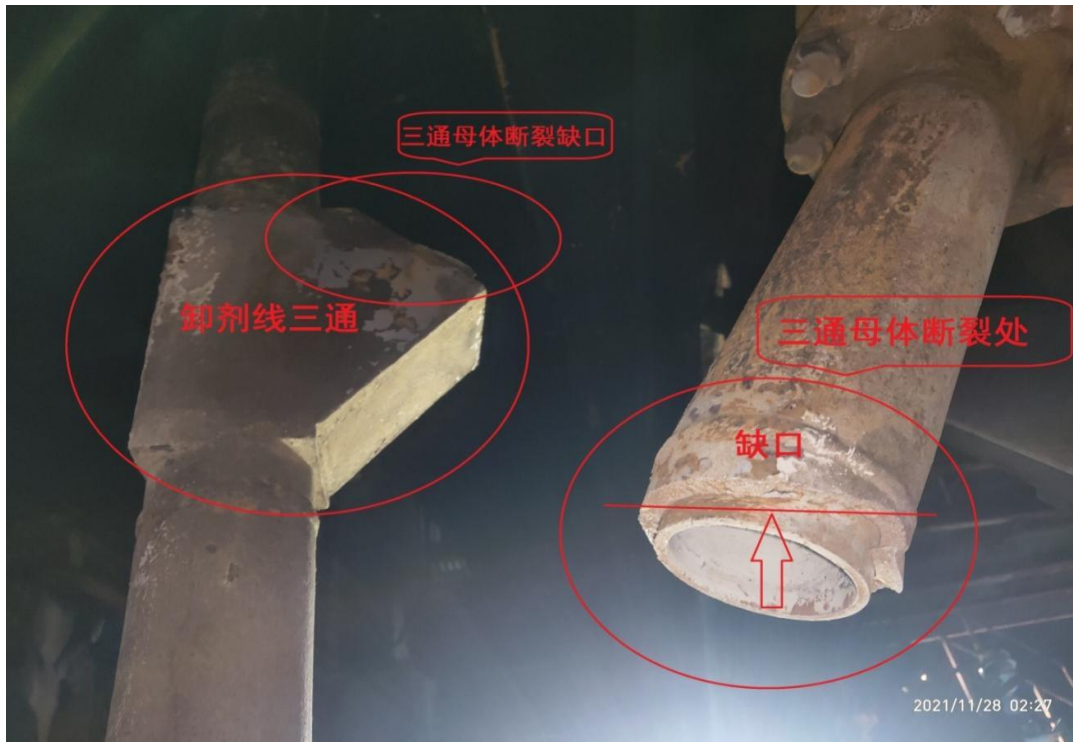
图4 卸剂线三通断裂缺口

事故后，广州市黄埔区市场监督管理局于2021年11月30日委托华南理工大学对该事故三通部位结构、材料、介质特性、操作条件、检修过程、服役历史、定检情况、断后宏观形貌观察，对其做了力学性能测试、材料化学成分检测、断口宏观和微观分析、材料金相组织分析，做了断裂原因分析，并于2021年12月21日出具《广州石化“11.27”催化汽油吸附脱硫装置反应-再生系统卸剂线三通断裂原因分析报告》，报告认为三通发生了脆性断裂，根本原因为几何结构未经优化，断口存在显著的应力集中。广州市黄埔区市场监督管理局聘请行业专家出具《中国石油化工股份有限公司广州石化“11·27”一般火灾事故技术分析报告》，报告认为本事故原因可归结为因三通未经有资质的单位设计及选型不当，高温临氢环境下，应力集中和材质劣化（三通钢材塑性降低，强度和硬度升高）造成脆性断裂，导致管道介质泄漏并引发火灾。

高温临氢环境下，卸剂线三通部位因应力集中和材质劣化（三通钢材塑性降低，强度和硬度升高）造成脆性断裂，导致管道介质泄漏并引发火灾。

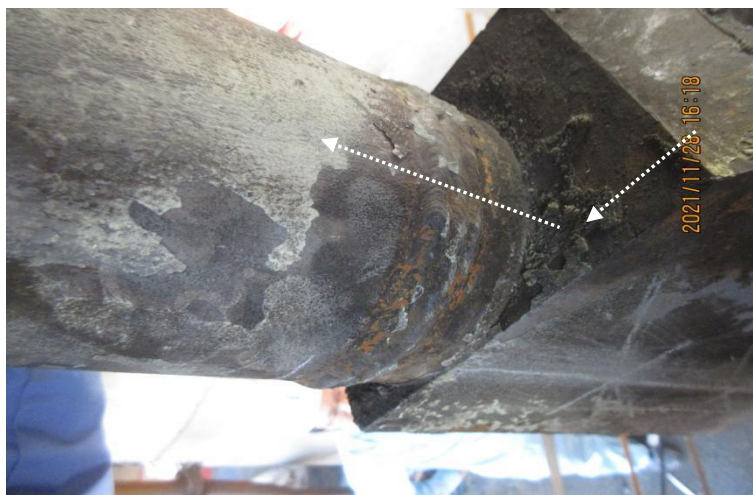
图 5 三通本体与接管相贯部位的结构形态<sup>1</sup>

<sup>1</sup> 根据华南理工大学《广州石化“11.27”催化汽油吸附脱硫装置反应-再生系统卸剂线三通断裂原因分析报告》样品三通断口存在显著的应力集中，几何结构未经优化。断口宏观形貌观察显示断口位于锻造三通斜交管与三通本体平面间的相贯线上，该过渡部位基没有设置与接管连接的变颈，在根部也未设置足够尺寸的过渡圆角，属于直角连接，三通本体与接管之间存在几何现状突变，该结构不属于优化的结构，导致在接管与本体的相贯部位存在显著的应力集中，与高压管件的设计制造原则相悖，是造成本次三通母材断裂的根本原因。

2017年，广州石化编制2017年SZorb装置停工大修计划（包含三通的更换、规格和材质的选择等），并同意采用中石化四建根据该大修计划提交的《2017年度炼油II系列装置停工大修S-Zorb装置静设备检修吸附剂管道检修施工技术方案》（包含三通具体材料的选定）。最终在2017年7月份该装置开始进行第二次大修时，为了消除C2001管线存在的减薄问题，在无资质擅自设计、未办理改造告知手续的情况下，广州石化委托中石化四建将C2001管线27米管道和分管件改造更换为2014年向河北圣天公司采购的内衬陶瓷耐磨管及管件（包括三通），并在未经检验的情况下擅自投入使用。因C2001管线未经有资质的单位设计，导致三通选型不当，三通接管与三通本体的相贯部位存在显著的应力集中，造成本次三通母材断裂。

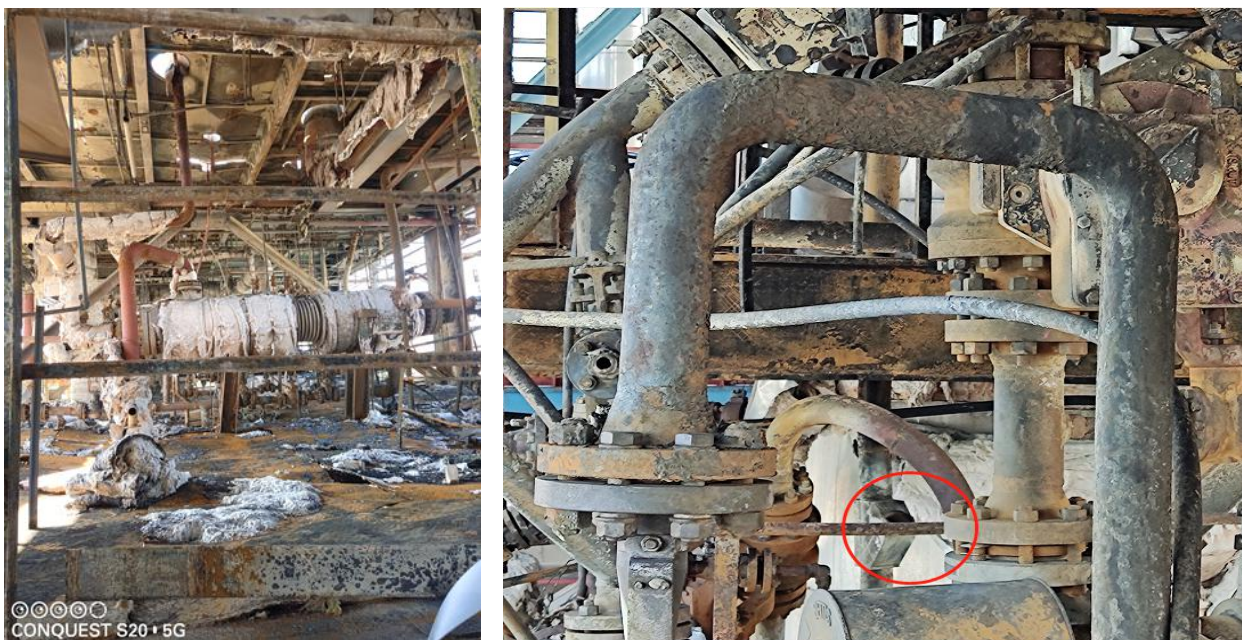
图 6、7 装置区部分设备设施损毁

2、事故损失情况。直接经济损失情况，事故过火面积约 50 平方米，造成催化汽油吸附脱硫装置反再系统单元部分建构筑物、设备设施不同程度损毁。
