# 广州市黄埔区广州石化“11·27” 火灾事故调查报告

2021年11月27日21时7分许,位于广州市黄埔区石化路550号的中国石油化工股份有限公司广州分公司(以下简称广州石化)催化汽油吸附脱硫装置(又称S-Zorb装置)的反再系统框架4层平台卸剂线发生泄漏着火。事故未造成人员伤亡,直接经济损失24.8万元。

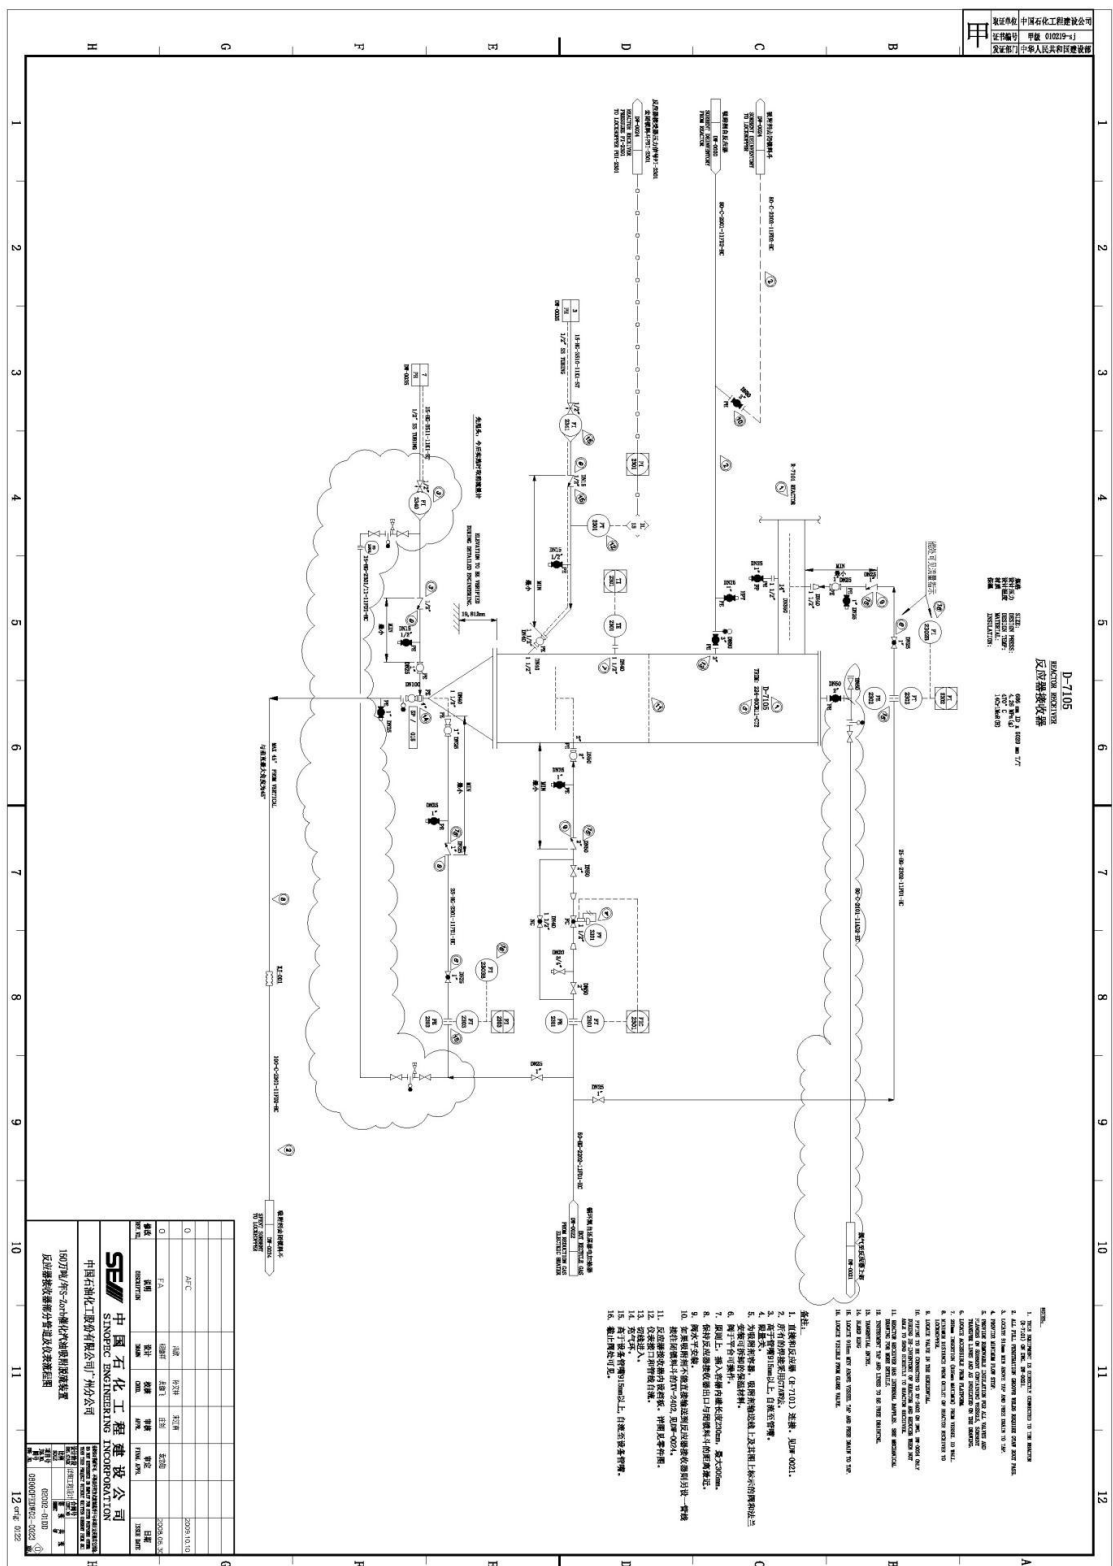
图 1 事故装置工艺流程图

该装置的工艺流程主要包括进料与脱硫反应、吸附剂再生、吸附剂循环和产品稳定四个部分。进料与脱硫反应系统是将原料汽油和氢气加热汽化后送入反应器进行脱硫反应；吸附剂再生系统是将吸附了硫的待生吸附剂在再生器内氧化再生，恢复其脱硫活性；吸附剂循环系统是本装置的关键和核心部分，通过闭锁料斗的操作，将反应器内的待生吸附剂送往再生器，再将再生器内的再生吸附剂送往反应器，完成吸附剂的反应——再生循环；产品稳定系统是将脱硫后的汽油产品通过稳定塔，
